BRF SILON  
KLIPPAN 1E  
GÖTEBORG

RAPPORT AVSEENDE  
RADONMÄTNING

Upprättat: 2020-01-07

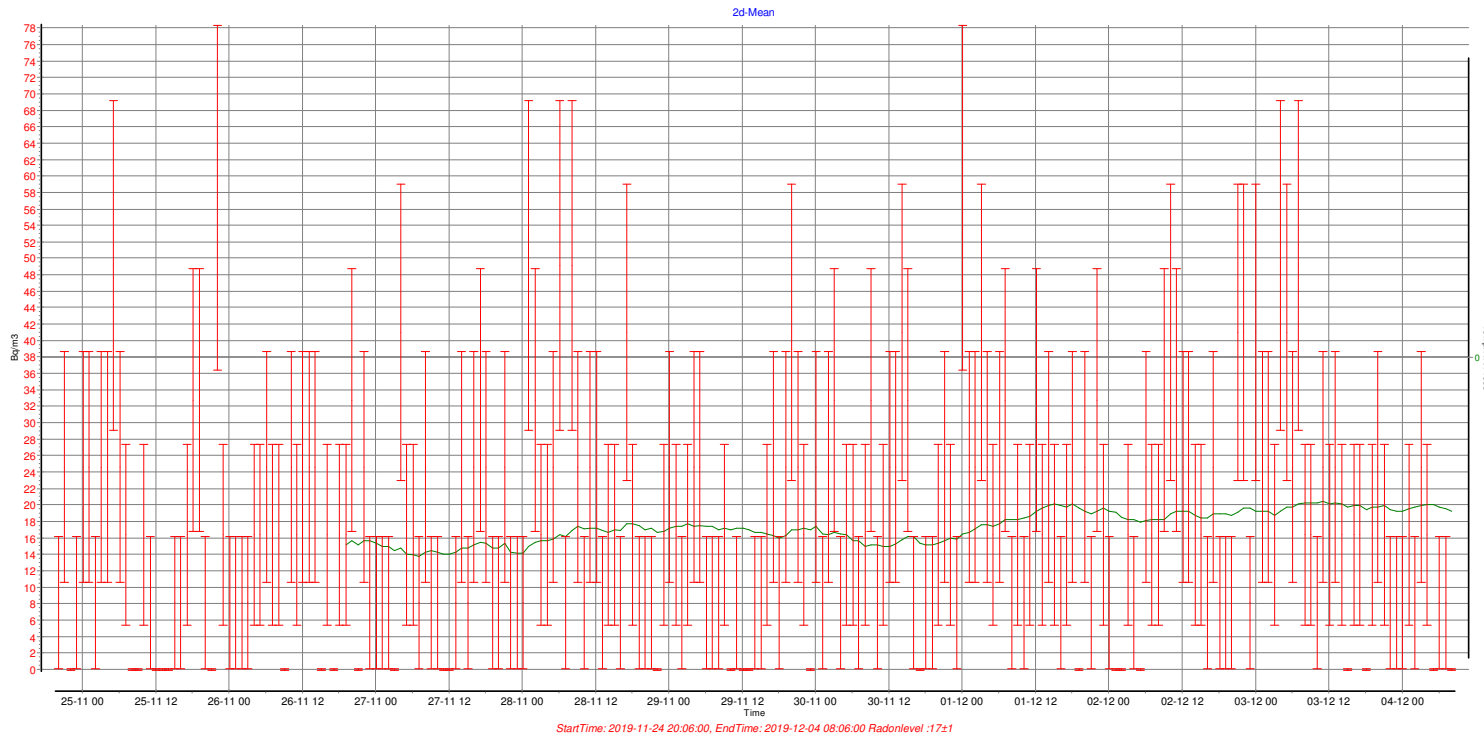
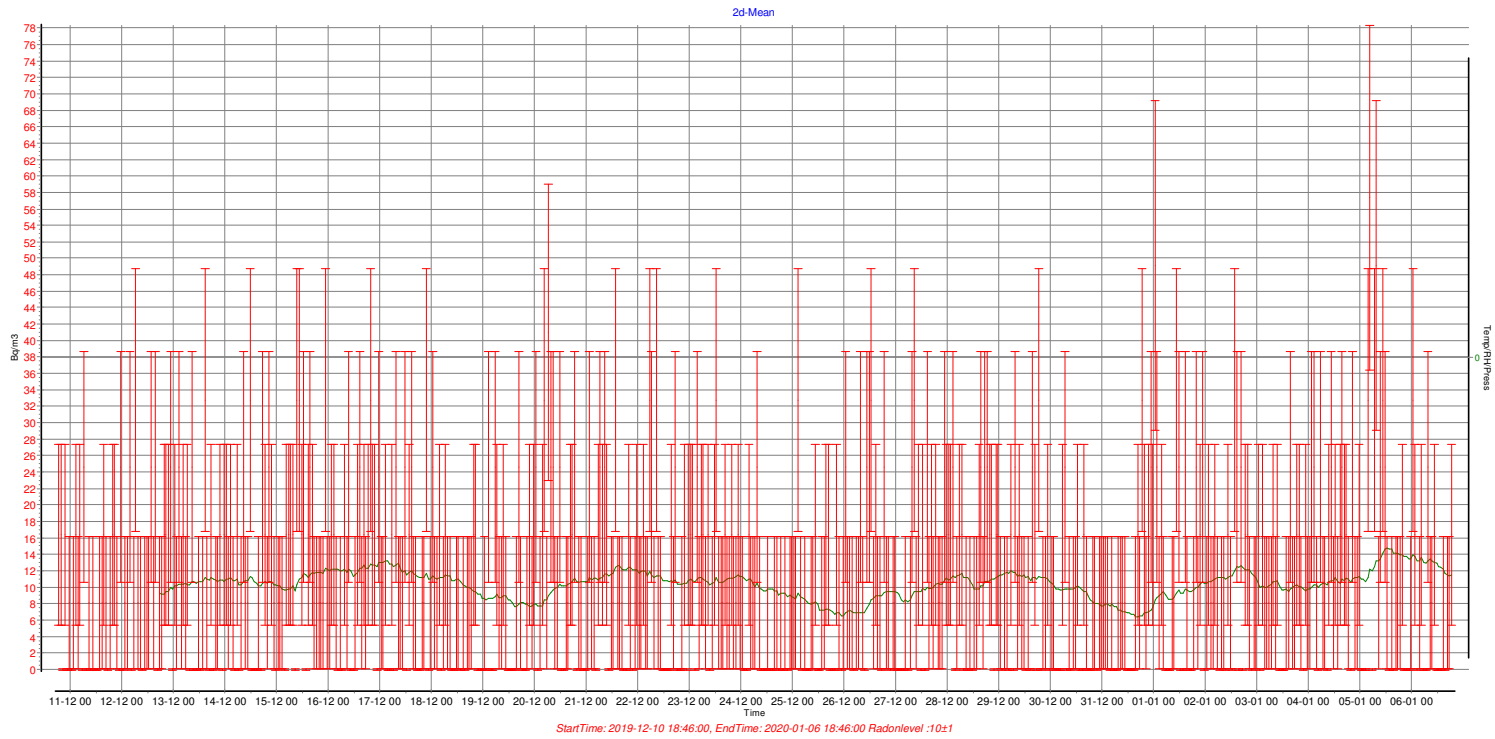
Mätning utfördes under en period om 9 (lgh 13) respektive 27 (lgh 17) dygn. Det högsta antalet sönderfall som uppmättes för någon av utrymmena var 78 Bq/m<sup>3</sup>. Generellt var radonförekomsten i det kontrollerade utrymmena mycket låg, i genomsnitt uppmättes 15-20 Bq/m<sup>3</sup> för ett 2-dygnsmedelvärde

Radonmätningarna visade att utrymmena med marginal underskrider kravet från BBR. Högsta uppmätta förekomst under mätperioden var 78 Bq/m<sup>3</sup>, med ett genomsnitt på ca 20 Bq/m<sup>3</sup>. Mätosäkerheten beräknas till mindre än ±10%.
